# Beispielhafte Prüfung einer Bauauszahlung

Fischamend, Niederösterreich - Beobachtungsgebiet eines Logistikparks am Flughafen Wien

DEMO-EU-AT-FIS-01 | v0.2 DE | Großes Logistik- / Industrieimmobilienprojekt  
Deutsche Fassung der Terminologierevision v0.2 vom 17. September 2026. Befunde unverändert.

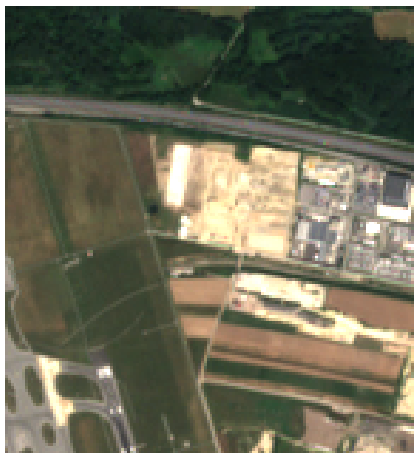
S2B\_33UXP\_20230820\_0\_L2A

## T0 - 20. AUGUST 2023

Zwischen dem 20. August 2023 und dem 19. August 2025 wurden innerhalb des gewählten Beobachtungsgebiets zwei große rechteckige überdachte Baukörper sichtbar. Sie ersetzten überwiegend unbedeckte oder durch Bauarbeiten beeinflusste Flächen.

Welche datierten dokumentarischen und ingenieurtechnischen Nachweise sollte die verantwortliche prüfende Person untersuchen, um Mengen, Abnahmekriterien, Umweltbedingungen und mögliche institutionsspezifische Zahlungsbedingungen zu prüfen?

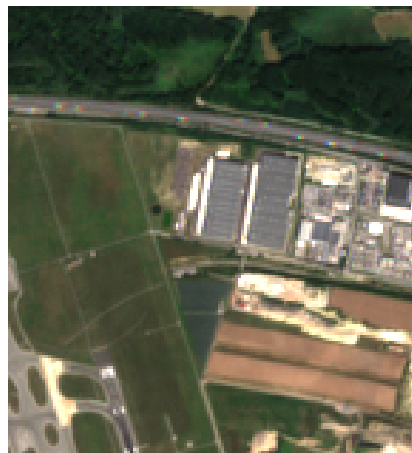
S2B\_33UXP\_20250819\_1\_L2A

## T1 - 19. AUGUST 2025

Die Bilder stützen die hypothetische Prüffrage in ihrer grundsätzlichen Richtung. Sie belegen weder Gebäudefertigstellung, Qualität, Ausbau, Nutzung, Umweltkonformität, vertragliche Abnahme noch Zahlungsberechtigung.
