# Historische Nachweise im Überblick

**Fischamend, Niederösterreich - Beobachtungsbereich des Logistikparks am Flughafen Wien**

## Derselbe Beobachtungsbereich. Zwei datierte Aufnahmen.

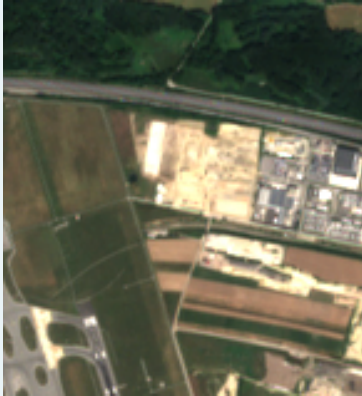
**T0 - 20 AUG 2023**

Die datierten Aufnahmen zeigen zu T1 große überdachte Grundflächen, wo zu T0 überwiegend freie oder durch Bauarbeiten geprägte Flächen sichtbar waren. Dies belegt eine begrenzte sichtbare Veränderung. Zur Beurteilung eines Baumeilensteins sind der konkrete Projektumfang sowie datierte dokumentarische und technische Nachweise erforderlich.

S2B\_33UXP\_20230820\_0\_L2A

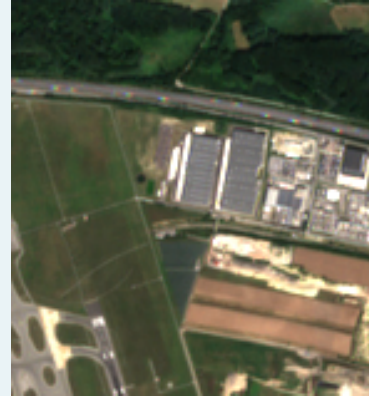
**T1 - 19 AUG 2025**

**Zwischen dem 20. August 2023 und dem 19. August 2025 wurden innerhalb des gewählten Beobachtungsbereichs zwei große rechteckige überdachte Strukturen sichtbar. Sie ersetzen überwiegend freie oder durch Bauarbeiten geprägte Flächen.**

S2B\_33UXP\_20250819\_1\_L2A

**Welche datierten Projekt- und Fachunterlagen definieren die betreffenden Baukörper, den Meilenstein und die Abnahmekriterien, und wer ist für ihre Prüfung zuständig?**
